## Секторальная Региональная Программа Развития Инфраструктуры Региональных и Местных Дорог в Регионе Развития АТО Гагаузия (2018-2025 гг.)

### КОРИДОР # IV

### Тараклия – Копчак – Кайраклия – МЗ

В настоящем отчете приведены результаты технической инвентаризации Коридор № IV Тараклия – Копчак – Кайраклия – М3 и проектных предложений по его реабилитации. Проект был идентифицирован в соответствии с методологией, установленной в Отраслевую региональную программу (ОРП) для развития региональных и местных дорог в АТО Гагаузия и утвержден Рабочей Группой на своем втором заседании в мун. Комрат от 11.04.2018. Настоящая работа является частью проекта модернизации местных публичных услуг в Республики Молдова, внедренным GIZ. В отчете отражены результаты технической инвентаризации и оценки состояния коридора № IV, а также предварительные проектные предложения по его реабилитации.

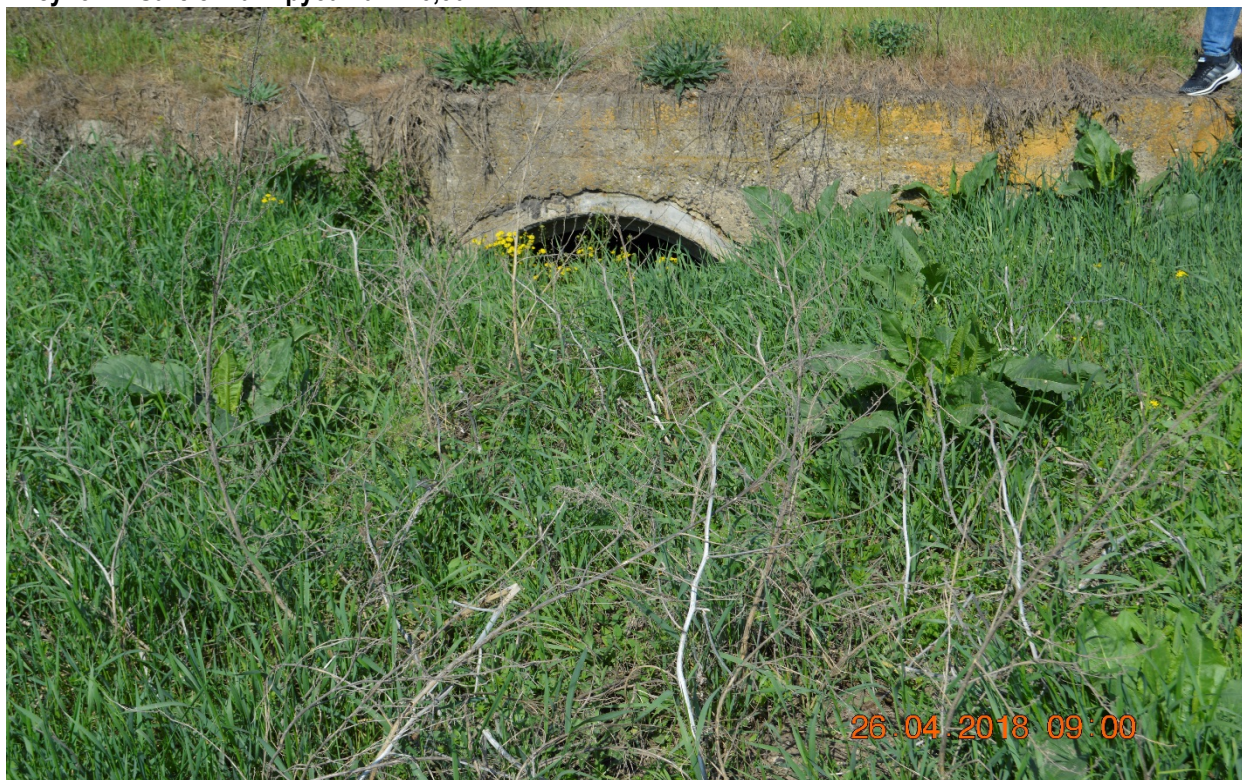
Недостаточный уровень содержания искусственных сооружений привёл к размыву выходных русел некоторых водопропускных труб, а также заиливанию значительной части сооружений. Что привело к ускорению процесса оврагов и затопления близлежащей территории.

**Рисунок 1: Заиленная труба на км 3,50**

По данной трассе находится 2 моста, которые нуждаются в очистке русел от ила и кустарников и локальные ремонтные работы. 8 водопропускных труб нуждаются в очистке русел, укреплений оголовков.

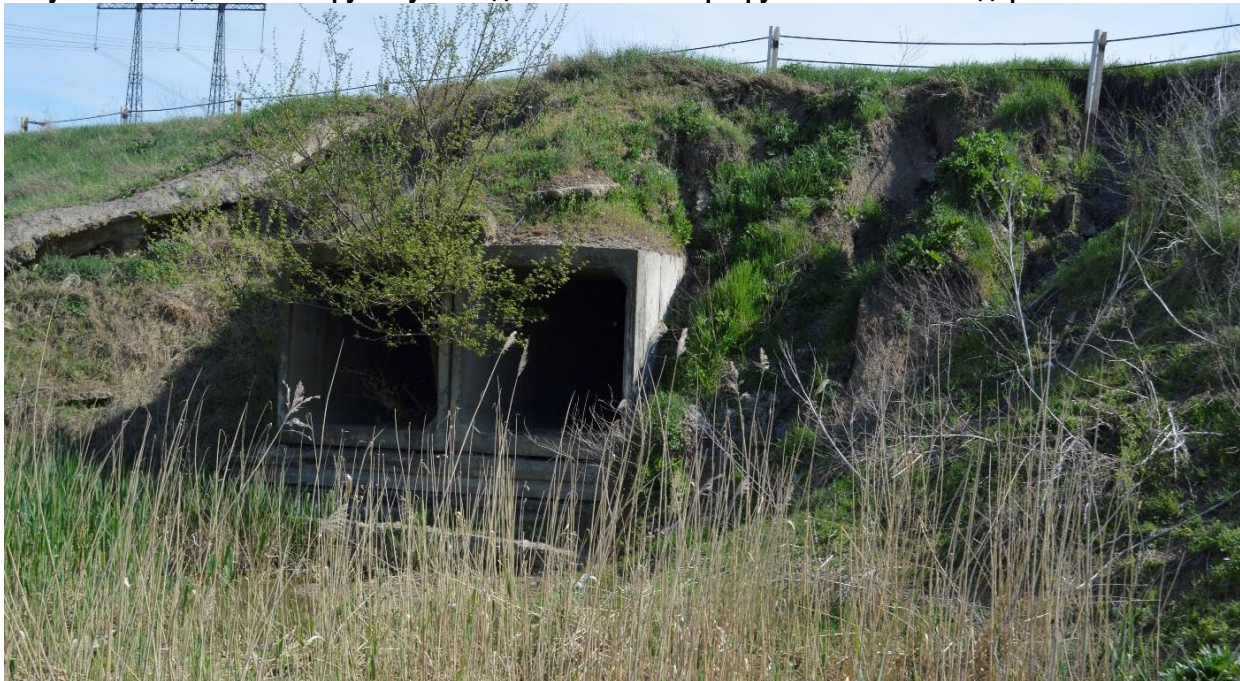
Из-за дефектов водоотводных и водопропускных сооружений отмечаются случаи размыва почвы с тенденцией образования оврагов, которые в перспективе могут привести к разрушению полотна дороги.

**Рисунок 1. Км 3,90 Размыв русла у выходного оголовка с разрушением полотна дороги.**

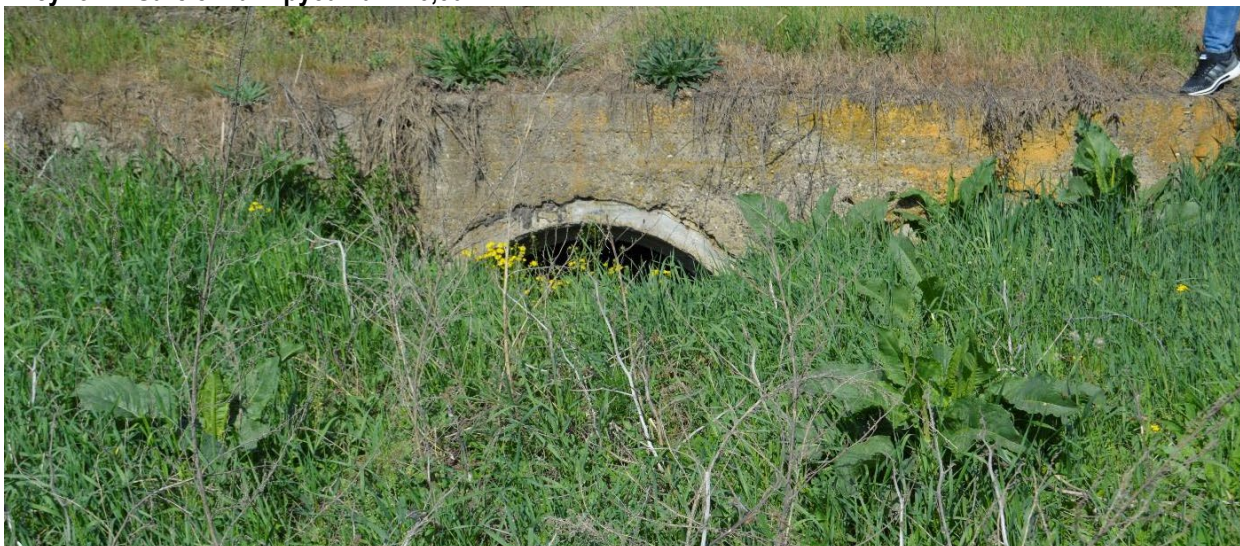
В местах заиливания труб отмечается затопление близлежащей территории с последующим образованием слоев ила на проезжую часть и близлежащую территорию.

**Рисунок 2. Заиленная труба на км 3,50**
