# Модернизация местных публичных услуг в Республике Молдова

## Секторальная Региональная Программа Развития Инфраструктуры Региональных и Местных Дорог в Регионе Развития АТО Гагаузия (2018-2025 гг.)

### КОРИДОР #1

### G125 – Ченак – Дизгинжеа – Буджак – R28

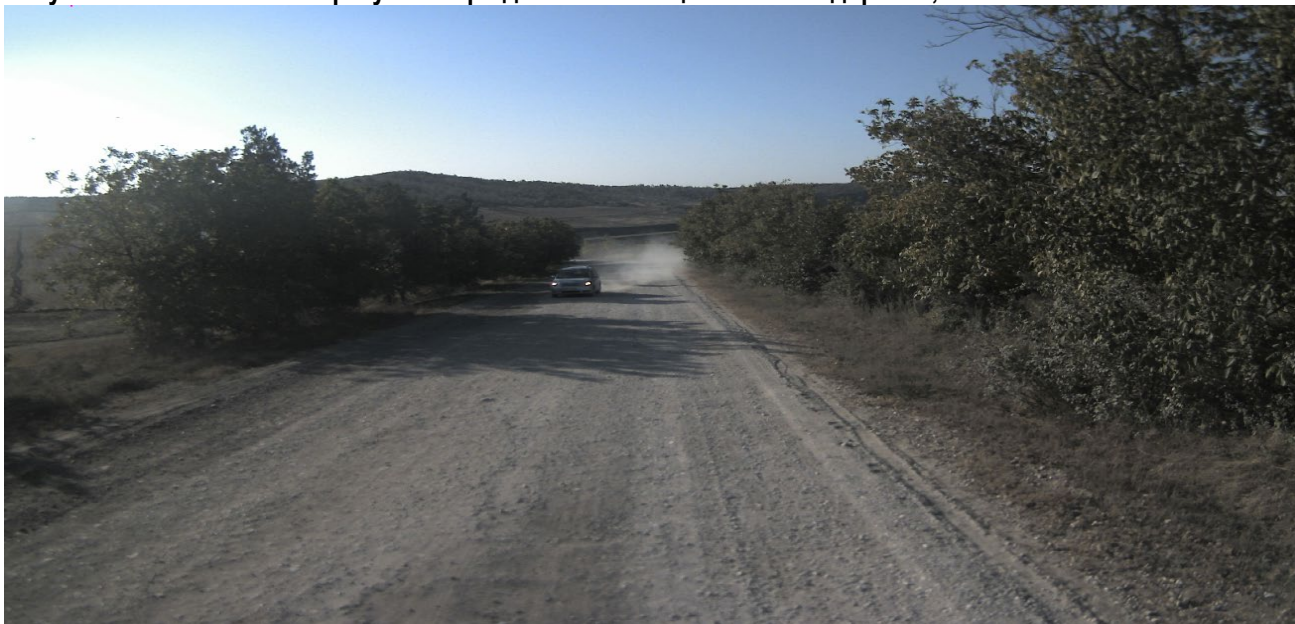
Техническое состояние автомобильных дорог оказывает существенное влияние на окружающую среду. Неровности на дорогах (ямы, просадки и др.) приводят к повышению уровня шума и вибрации, а также повышению расхода топлива (до 20%) что повышает количество вредных выбросов в атмосферу. Автомобильные дороги с щебеночными покрытиями являются источником образования пыли что влияет отрицательно придорожную зону (50-100 м). Особенно

это проявляется в летние периоды, когда на растения покрыты пылью что значительно снижает процесс фотосинтеза, уменьшая тем самым урожайность сельскохозяйственных культур. Также это отрицательно сказывается в пределах населенных пунктов, где облака пыли заседают непосредственно в хозяйствах жителей.

**Рисунок 2. Облака пыли образуются при движении по щебеночным дорогам, Км 5+060.**

Перевод щебеночных дорог в цементобетонные значительно уменьшит запыленность зоны в 50-100 м от дороги. Особенно это почувствуется в пределах населенных пунктов, где облака пыли заседают непосредственно в хозяйствах жителей.

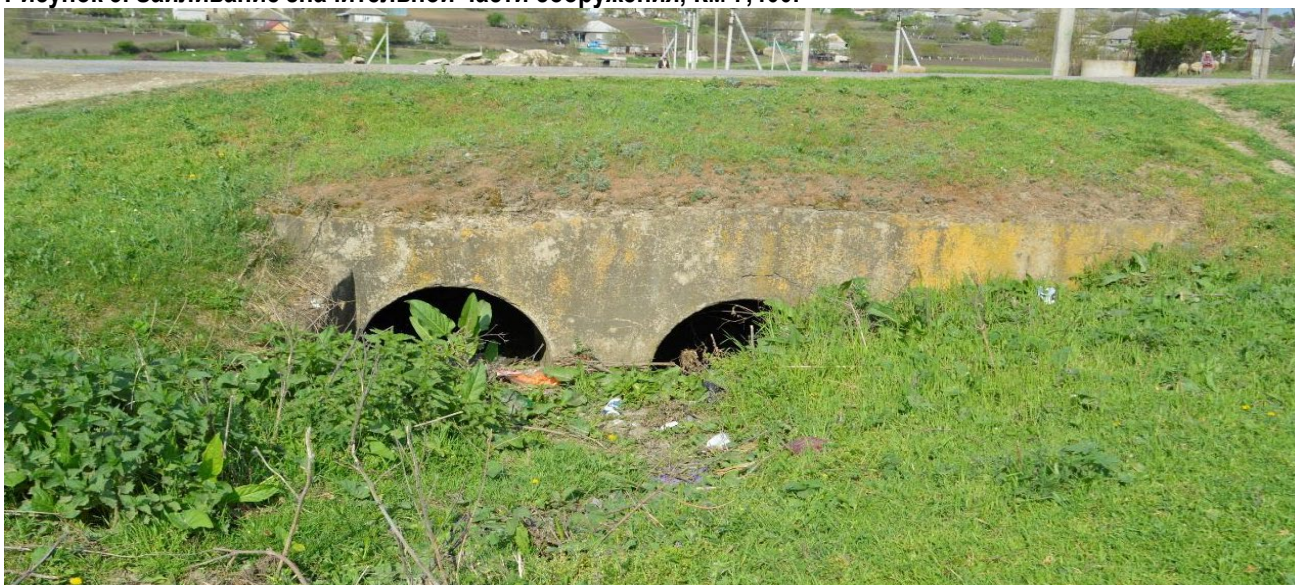
Искусственные сооружения представлены 27 водопропускными трубами диаметром от 0,70 да 2.0 м и от одного до пяти отверстий. Из них 18 (67%) труб заилены от 20 до 100%. Полностью заилены водопропускные трубы на км 9,400; 12,200 и 15,700. Входы и выходы из труб часто заросли кустарниками (км 1,80; 3,90; 5,80; 10,50, и др.), что значительно снижает их пропускную способность, также наблюдаются размывы и разрушения укреплений на выход из труб (км 1,80; 8,80, и др) что представляет угрозу для земляного полотна в целом. Более подробно состояние водопропускных труб приведена в таблице 3 приложения 1 и приложения 2.

Недостаточный уровень содержания искусственных сооружений привёл к размыву выходных русел некоторых водопропускных труб, а также заиливанию значительной части сооружений. Что привело к ускорению процесса оврагов и затопления близлежащей территории.

**Рисунок 3. Заиливание значительной части сооружения, Км 7,400.**

Из 26 водопропускных труб нуждается в ремонте 26. Затраты по очистки **искусственных сооружения** приняты ориентировочно.

Предлагаемое решение по водопропускным трубам приведены в таблице 6 приложения 3. Объемы работ по водопропускным трубам приведены в таблице 7 приложения 3, и мостов в таблице 8 приложения 3.

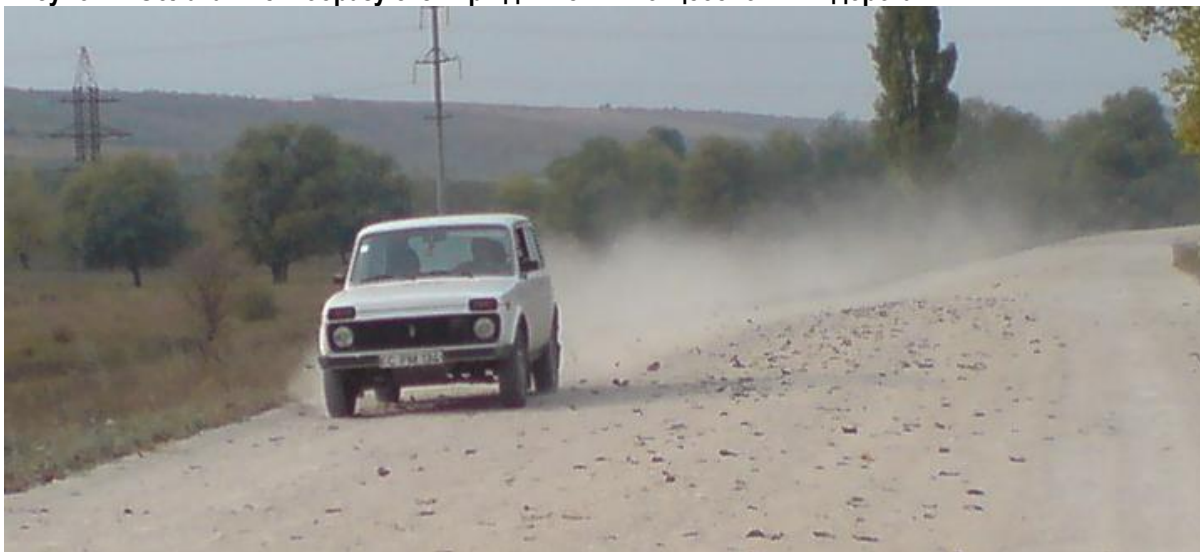
Рисунок 4. Облака пыли образуются при движении по щебеночным дорогам.

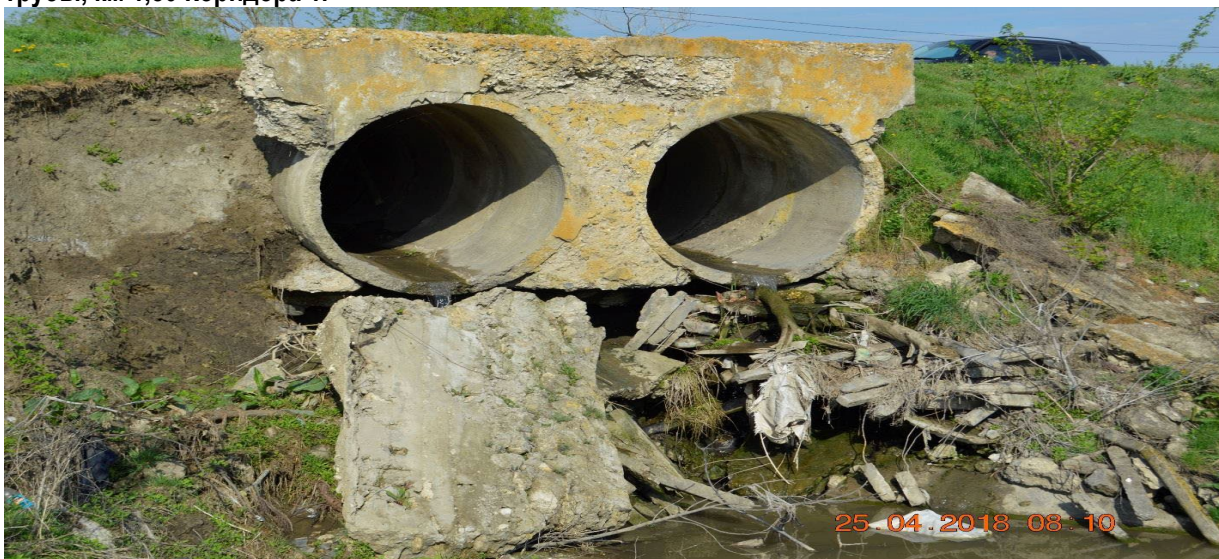
Из-за дефектов водоотводных и водопропускных сооружений отмечаются случаи размыва почвы с тенденцией образования оврагов, которые в перспективе могут привести к разрушению полотна дороги. В местах заиливания труб отмечается затопление близлежащей территории с последующим образованием слоев ила на проезжую часть и близлежащую территорию.

Рисунок 5. Размыв у выходного оголовка с частичным разрушением земляного полотна у водопропускной трубы, км 1,80 Коридора 1.
