Секторальная Региональная Программа Развития Инфраструктуры Региональных и Местных Дорог в Регионе Развития АТО Гагаузия (2018-2025 гг.)

КОРИДОР # II

R29–Ферапонтиевка– Авдарма – Кириет Лунга– R36

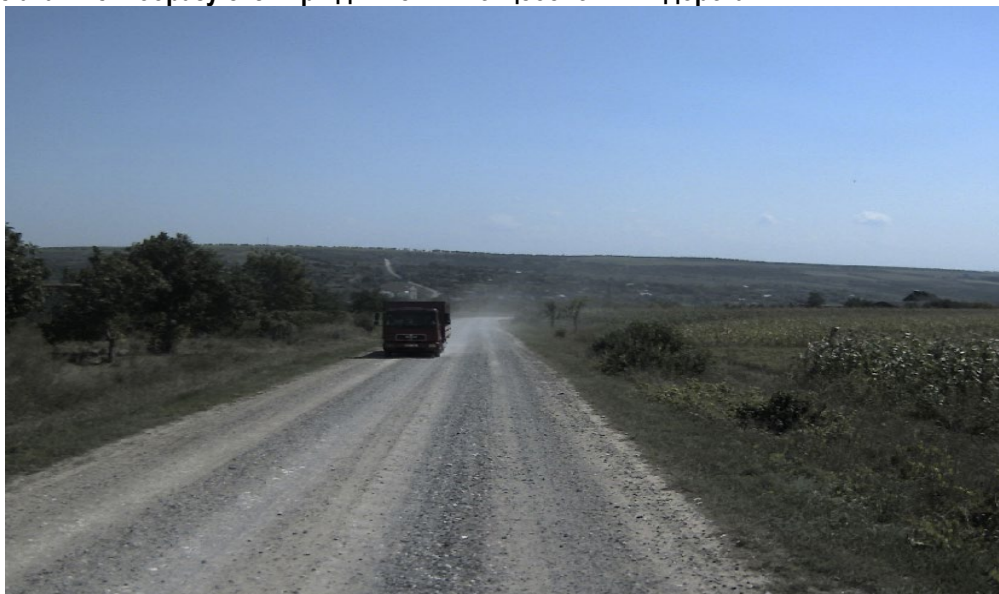
Техническое состояние автомобильных дорог оказывает существенное влияние на окружающую среду. Неровности на дорогах (ямы, просадки и др.) приводят к повышению уровня шума и вибрации, а также повышению расхода топлива (до 20%) что повышает количество вредных выбросов в атмосферу. Автомобильные дороги с щебеночными покрытиями являются источником образования пыли что влияет отрицательно придорожную зону (50-100 м). Особенно это проявляется в летние периоды, когда на растения покрыты пылью что значительно снижает процесс фотосинтеза, уменьшая тем самым урожайность сельскохозяйственных культур. Также это отрицательно сказывается в пределах населенных пунктов, где облака пыли заседает непосредственно в хозяйствах жителей.

Рисунок 2. Облака пыли образуются при движении по щебеночным дорогам

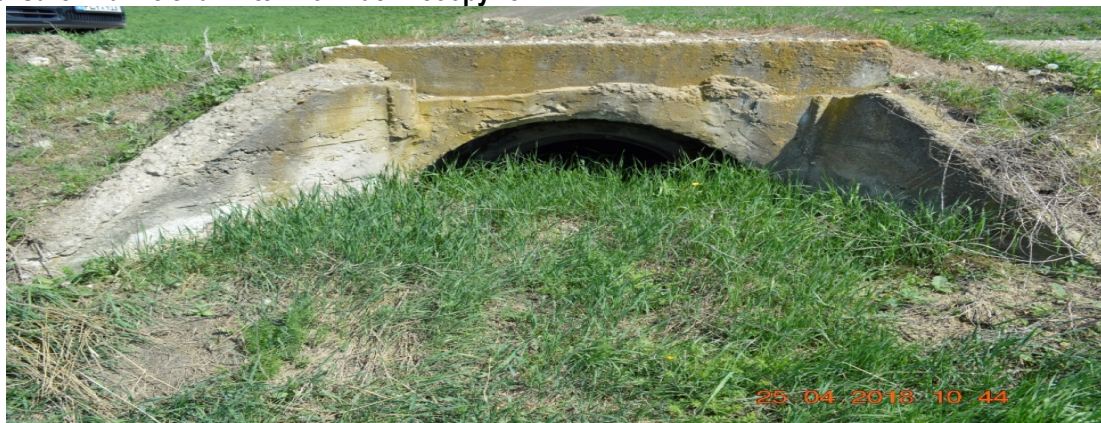
Искусственные сооружения представлены 4-мя мостами длиной от 12 м до 40 м и 9 водопропускными трубами диаметром от 0,60 до 2.0 м и от одного до трёх отверстий. Из них 7 (78%) труб заилены от 20 до 100%. Полностью заилены водопропускные трубы на км 7,100, 9,300 и 14,800. Входы и выходы из труб часто заросли кустарниками (км 7,10; 9,10; 10,20; 14,80, и др.), что значительно снижает их пропускную способность, также наблюдаются размывы и разрушения укреплений на выход из труб (км 7,10; 9,10, и др) что представляет угрозу для земляного полотна в целом. Более подробно состояние водопропускных труб приведена в таблице 3 приложения 1 и приложения 2.

Недостаточный уровень содержания искусственных сооружений привёл к заиливанию входных и выходных русел значительной части сооружений. Что привело к ускорению процесса оврагов и затопления близлежащей территории.

Рисунок 3. Заиливание значительной части сооружения

По данной трассе находится 4 моста, 3 из них нуждаются в очистке русел от ила и кустарников и локальные ремонтные работы, 1 мост на Пк 0+590 находится в хорошем состоянии. 7 из 9 водопропускных труб нуждаются в очистке русел, укреплений оголовков.

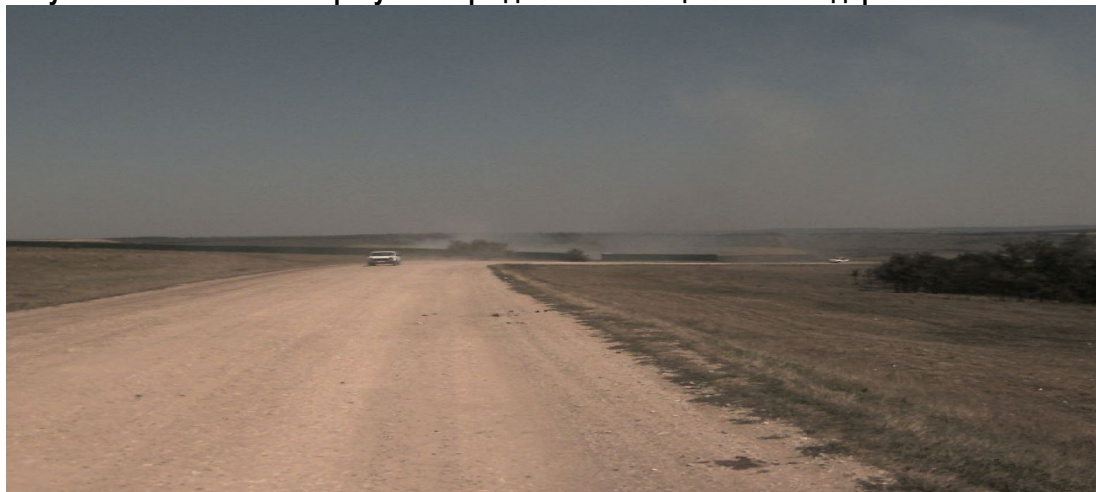
Рисунок 2. Облака пыли образуются при движении по щебеночным дорогам.

Перевод щебеночных дорог в цементобетонные значительно уменьшит запыленность зоны в 50-100 м от дороги. Особенно это почувствуется в пределах населенных пунктов, где облака пыли заседают непосредственно в хозяйствах жителей.

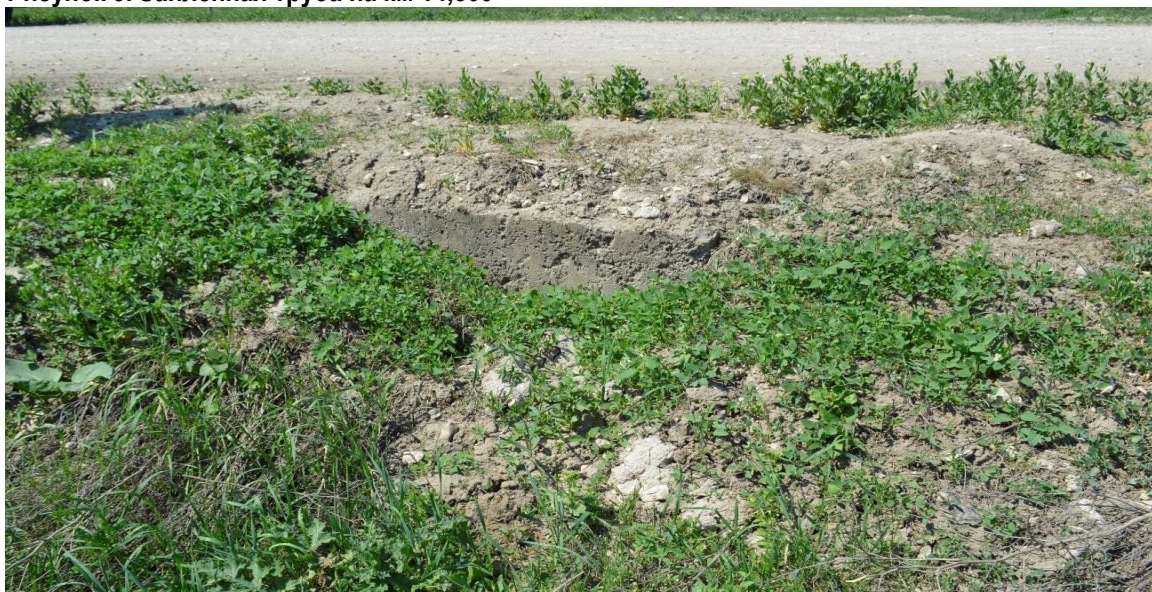
Из-за дефектов водоотводных и водопропускных сооружений отмечаются случаи размыва почвы с тенденцией образования оврагов, которые в перспективе могут привести к разрушению полотна дороги. В местах заиливания труб отмечается затопление близлежащей территории с последующим образованием слоев ила на проезжую часть и близлежащую территорию.

Рисунок 3. Заиленная труба на км 14,800
