Секторальная Региональная Программа Развития Инфраструктуры Региональных и Местных Дорог в Регионе Развития АТО Гагаузия (2018-2025 гг.)

КОРИДОР # III

Чадыр Луна – Баурчи – Конгаз – Кыету – Кеселия Маре – Русская Кеселия – МЗ

Комрат – Кишинев, 2018 г.

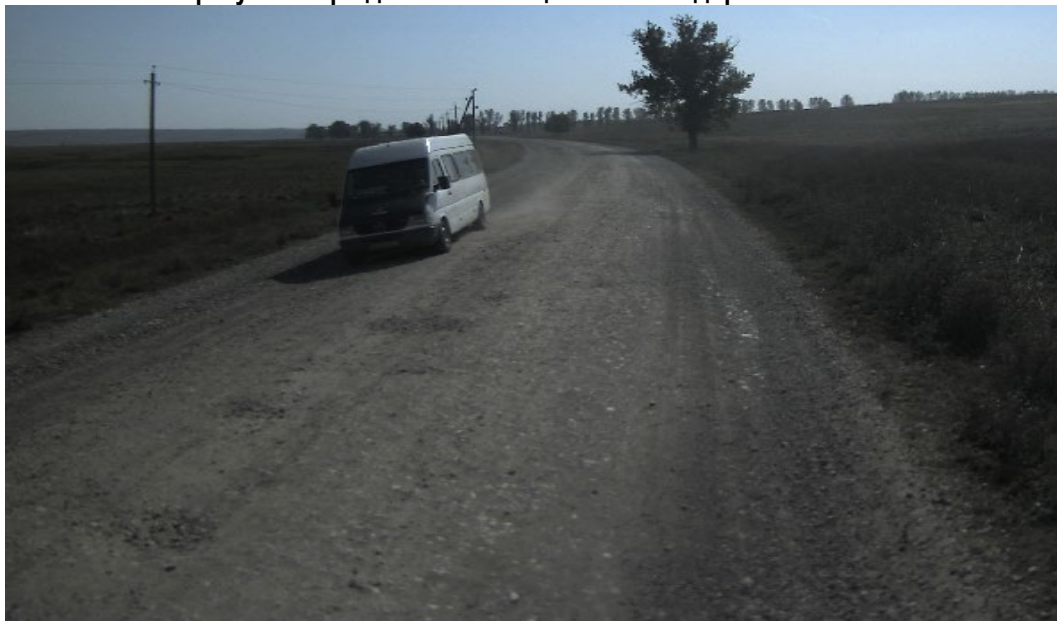
Рисунок 2. Облака пыли образуются при движении по щебеночным дорогам

Перевод щебеночных дорог в цементобетонные значительно уменьшит запыленность зоны в 50-100 м от дороги. Особенно это почувствуется в пределах населенных пунктов, где облака пыли заседают непосредственно в хозяйствах жителей.

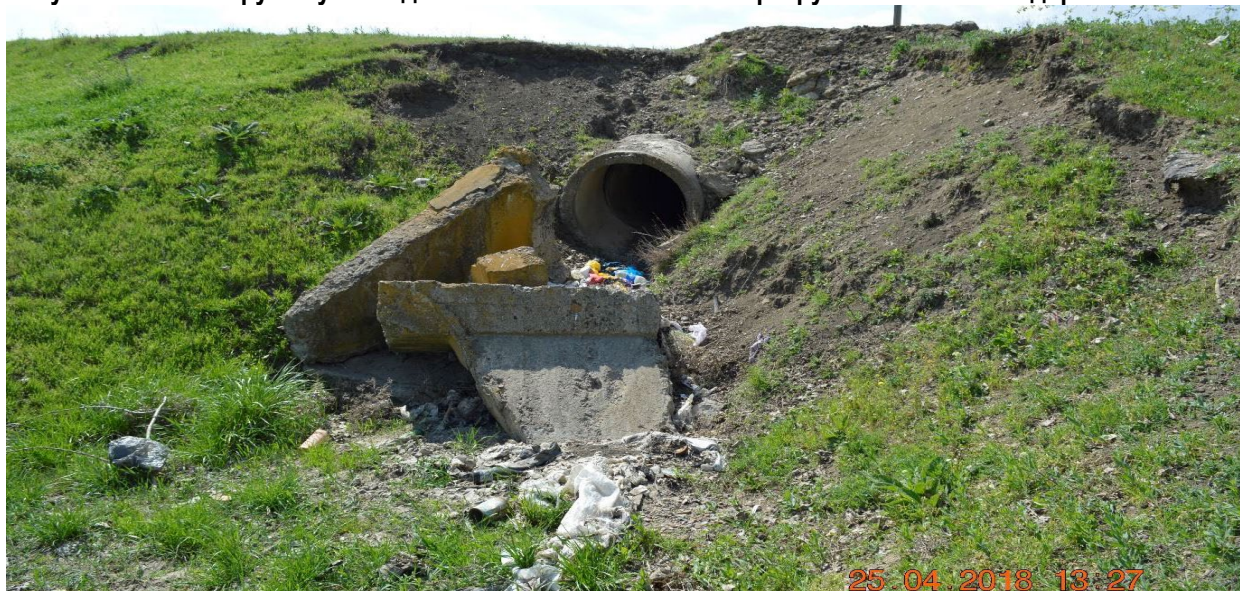
Из-за дефектов водоотводных и водопропускных сооружений отмечаются случаи размыва почвы с тенденцией образования оврагов, которые в перспективе могут привести к разрушению полотна дороги.

Рисунок 3. Размыв русла у выходного оголовка с частичным разрушением полотна дороги.

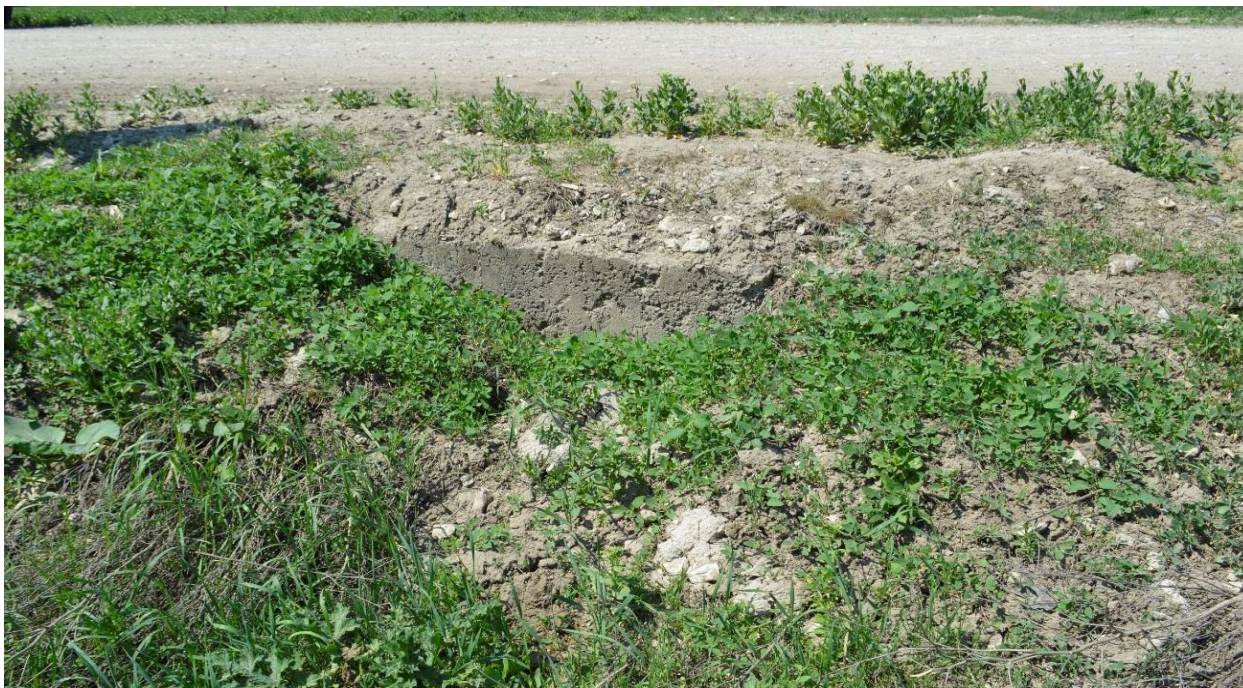
В местах заиливания труб отмечается затопление близлежащей территории с последующим образованием слоев ила на проезжую часть и близлежащую территорию.

Рисунок 4. Заиленная труба на км 14,800

По данной трассе находится 7 моста, 3 из них нуждаются в очистке русул от ила и кустарников и локальные ремонтные работы. 11 водопропускных труб нуждаются в очистке русел, укреплений оголовков.
