Секторальная Региональная Программа Развития Инфраструктуры Региональных и Местных Дорог в Регионе Развития АТО Гагаузия (2018-2025 гг.)

КОРИДОР # V

Вулкэнешть – Александру Ион Куза – Етулия – Етулия Ноуэ - Чишмикей – МЗ

В настоящем отчете приведены результаты технической инвентаризации Коридор № V Вулкэнешть – Александру Ион Куза – Етулия – Етулия Ноуэ - Чишмикей – МЗ и проектных предложений по его реабилитации. Проект был идентифицирован в соответствии с методологией, установленной в Отраслевую региональную программу (ОРП) для развития региональных и местных дорог в АТО Гагаузия и утвержден Рабочей Группой на своем втором заседании в мун. Комрат от 11.04.2018. Настоящая работа является частью проекта модернизации местных публичных услуг в Республики Молдова, внедренным GIZ. В отчете отражены результаты технической инвентаризации и оценки состояния коридора № V, а также предварительные проектные предложения по его реабилитации.

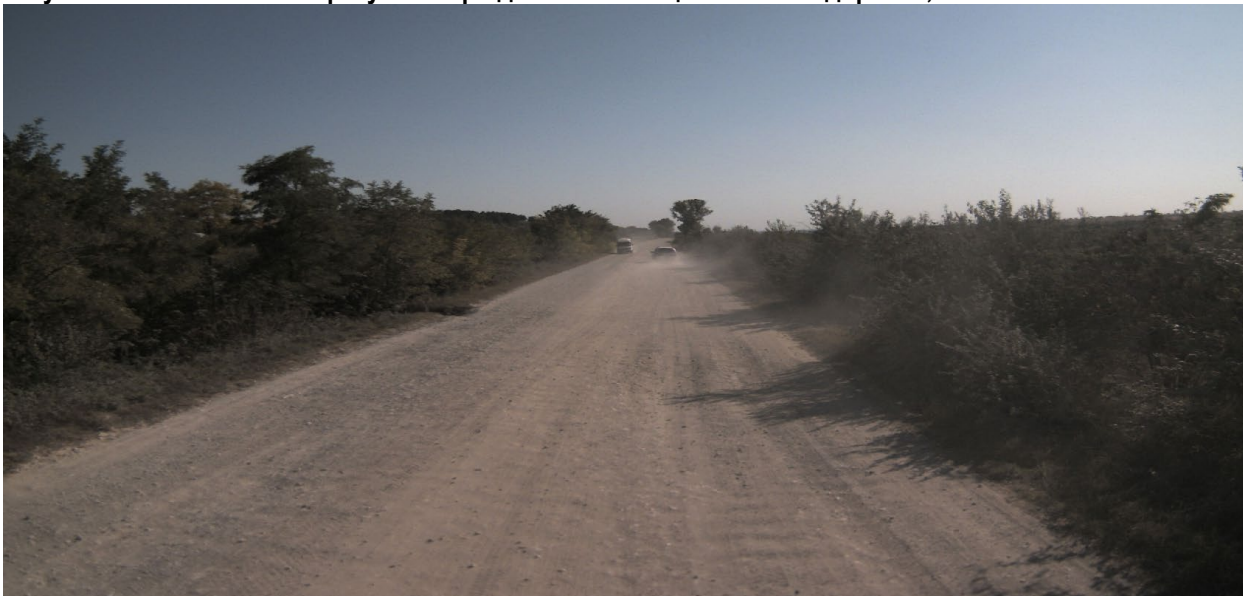
покрытиями являются источником образования пыли что влияет отрицательно придорожную зону (50-100 м). Особенно это проявляется в летние периоды, когда на растения покрыты пылью что значительно снижает процесс фотосинтеза, уменьшая тем самым урожайность сельскохозяйственных культур. Также это отрицательно сказывается в пределах населенных пунктов, где облака пыли засаждает непосредственно в хозяйствах жителей.

Рисунок 2. Облака пыли образуются при движении по щебеночным дорогам, Км 10+850.

Перевод щебеночных дорог в цементобетонные значительно уменьшит запыленность зоны в 50-100 м от дороги. Особенно это почувствуется в пределах населенных пунктов, где облака пыли заседают непосредственно в хозяйствах жителей.

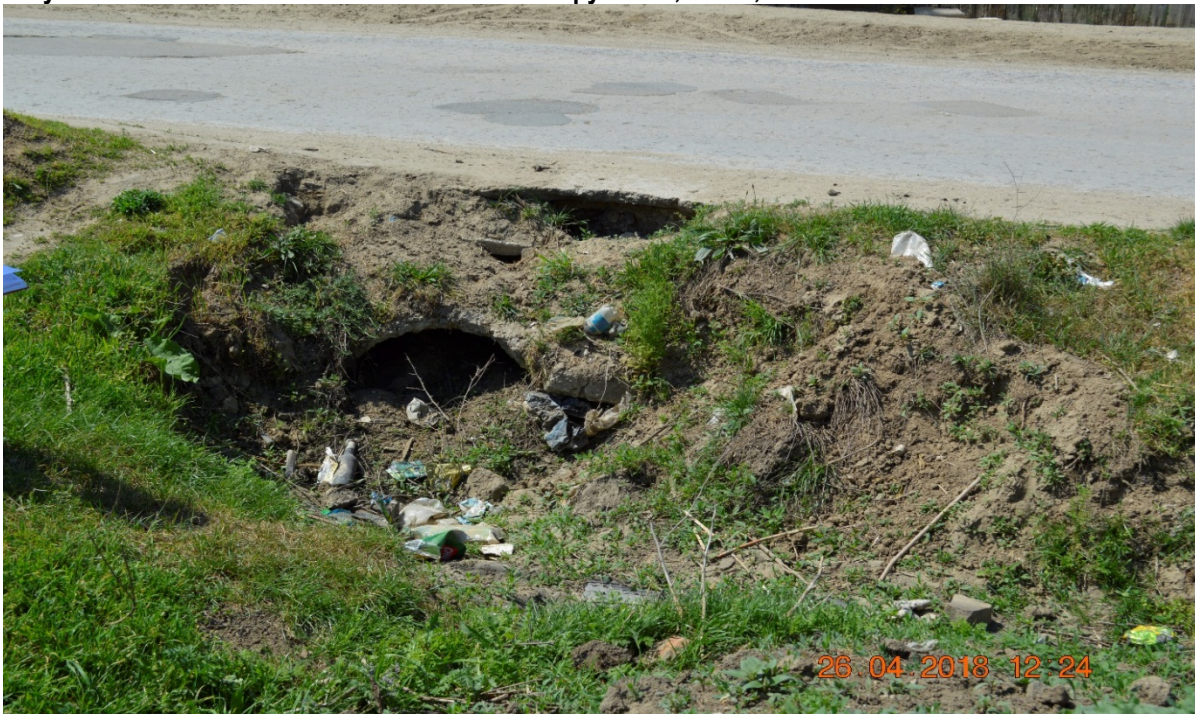
Недостаточный уровень содержания искусственных сооружений привёл к размыву выходных русел некоторых водопропускных труб, а также заиливанию значительной части сооружений. Что привело к ускорению процесса оврагов и затопления близлежащей территории.

Рисунок 3. Заиливание значительной части сооружения, Км 13,600.

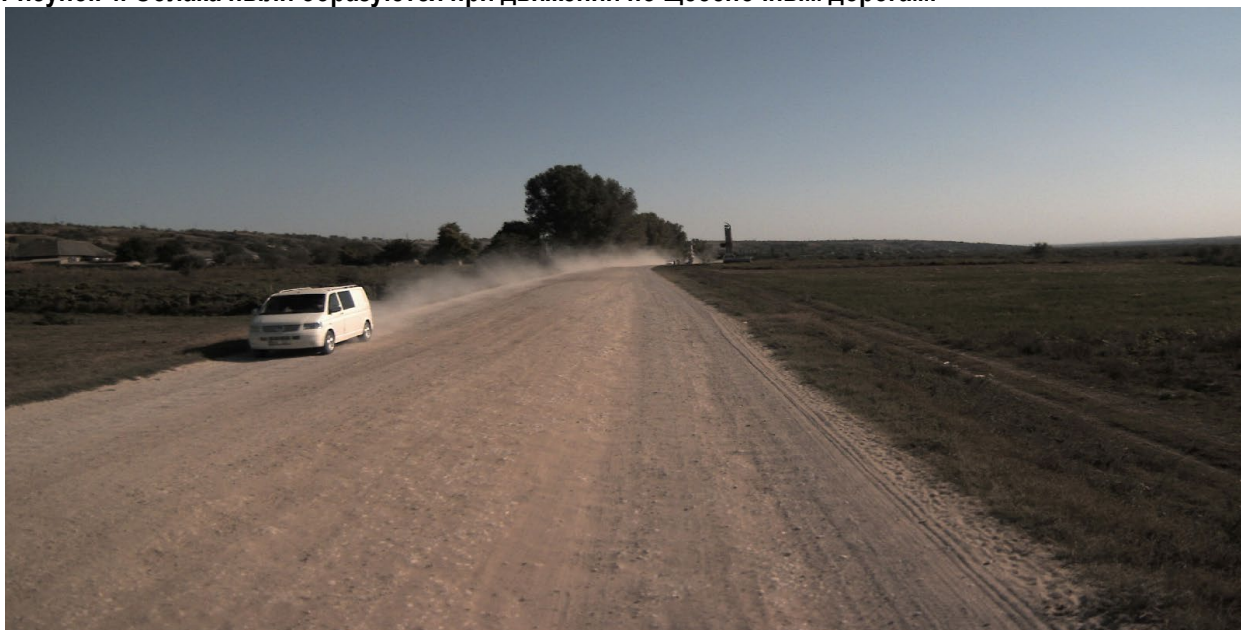
Рисунок 4. Облака пыли образуются при движении по щебеночным дорогам.

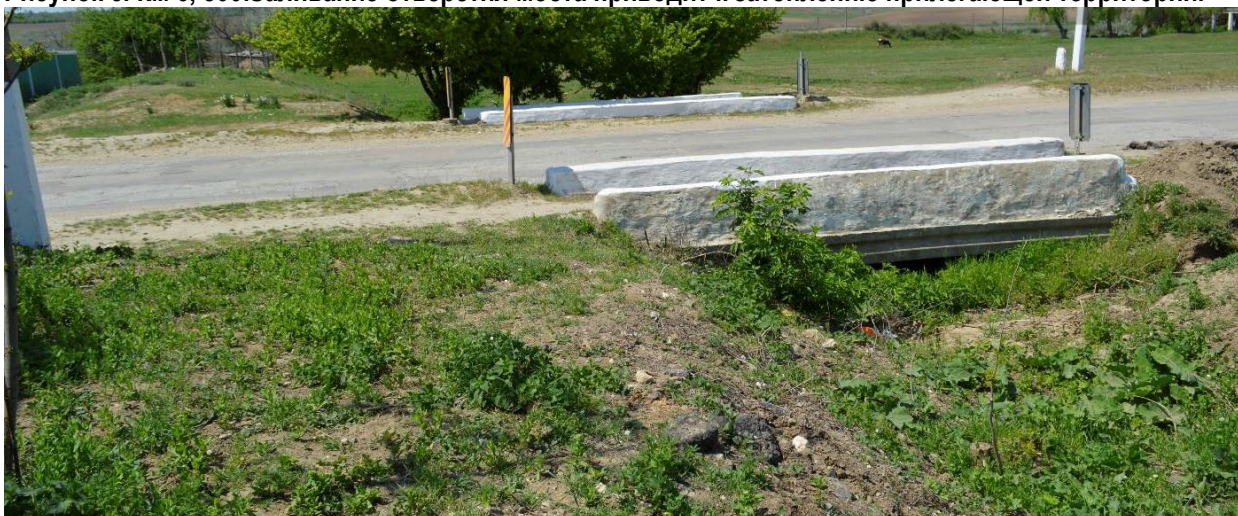
Из-за дефектов водоотводных и водопропускных сооружений отмечаются случаи **размыва** почвы с тенденцией образования оврагов, которые в перспективе могут привести к разрушению полотна дороги.

Рисунок 5. Км 6, 800.Заливание отверстия моста приводит к затоплению прилегающей территории.

В местах заиливания труб отмечается затопление близлежащей территории с последующим образованием слоем ила на проезжую часть и близлежащую территорию.
